Reforço ao Corte de Elementos em Betão Armado
com Chapas Metálicas

Dissertação de Mestrado apresentado à Universidade de Aveiro para cumprimento dos requisitos necessários à obtenção do grau de Mestre em Engenharia Civil realizada sob a orientação científica do Dr. Paulo Cachim, Professor associado e do Dr. Miguel Morais, Professor auxiliar, do Departamento de Engenharia Civil da Universidade de Aveiro.

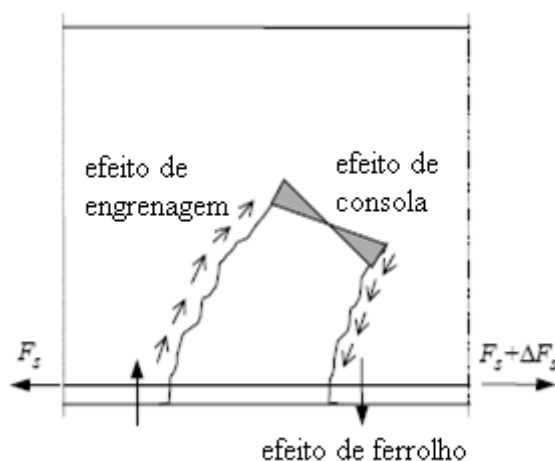
Figura 4. Forças nas consolas (Faria, R.; Pouca, N., 1997)

Os efeitos de ferrolho e de engrenagem perdem eficácia a partir de um determinado valor de carregamento, e os valores de tensão nos encastramentos das consolas aumentam até ao aparecimento de fissuras nesses locais. Posteriormente, estas fissuras inclinam-se, passando a fissuras de esforço transverso. Ocorre fendilhação na região da armadura de flexão, cujas tensões ampliam-se em relação à tensão devido à flexão.

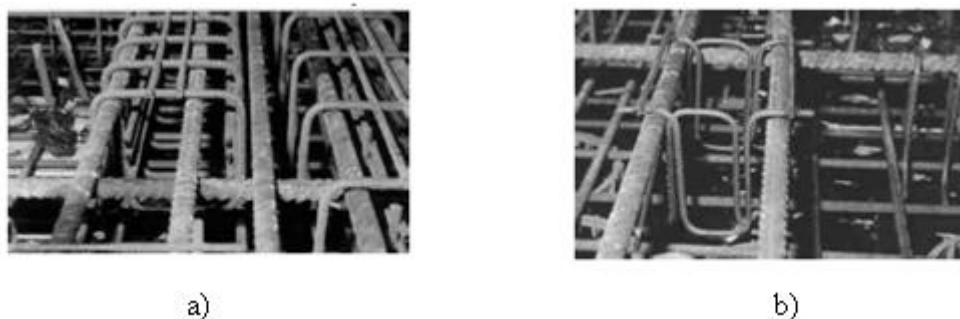
Figura 24. Estribos utilizados por Beutel e Hegger, 2002: a) Sem amarração na armadura inferior; b) Com amarração nas armaduras inferior e superior

Beutel e Hegger, em 2002, apresentaram os resultados de ensaios em dez lajes circulares com diâmetro de 2750 mm e espessuras entre 230 e 275 mm, variando também a dimensão da área carregada (quadrada) entre 320 e 400 mm de lado. Nas lajes, variou a quantidade, a distribuição e o tipo de amarração dos estribos, e concluiu ser um método de bom desempenho. Os estribos colocados sem amarração na armadura de flexão inferior revelaram maior eficiência do que os amarrados numa direcção das armaduras superior e inferior.

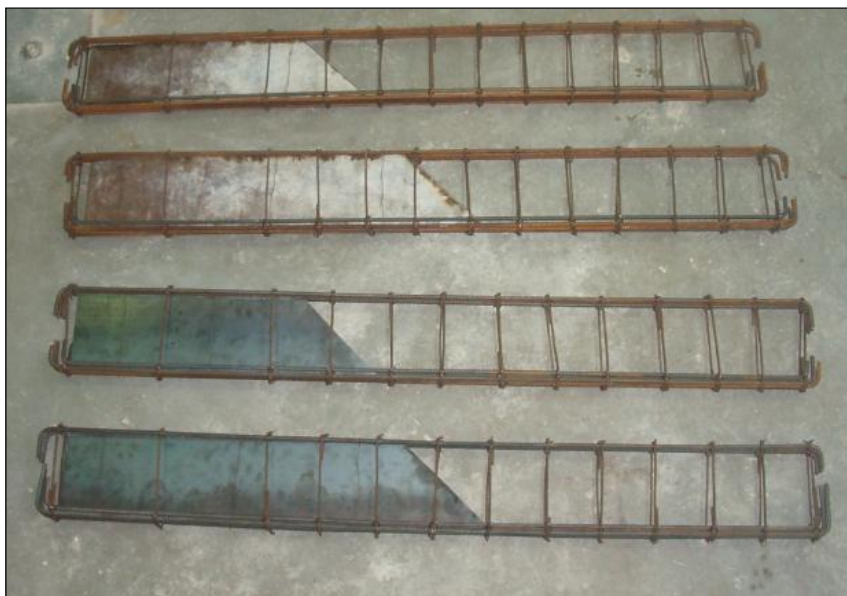
Figura 40. Chapas metálicas colocadas nas armaduras

A figura 40 apresenta as chapas metálicas colocadas na armadura. As duas primeiras chapas são de 1 milímetro de espessura, e as duas seguintes de 2 milímetros.

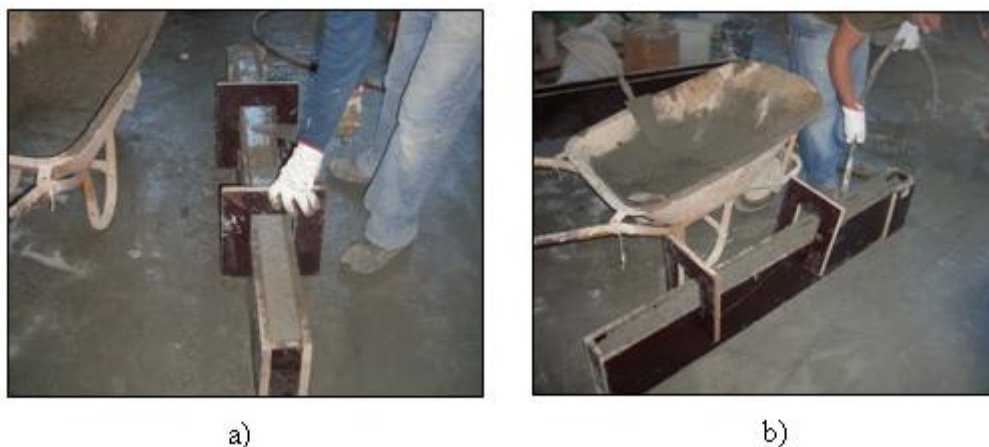
Figura 42. Betonagem: a) Colocação do betão; b) Vibração

No uso deste tipo de equipamento, existe o problema de, se o tempo de vibração for excessivo, pode ocorrer segregação dos materiais, separando os constituintes do betão. Os materiais mais densos têm tendência a acumularem-se no fundo do molde de cofragem, e a pasta na zona superior dos elementos.

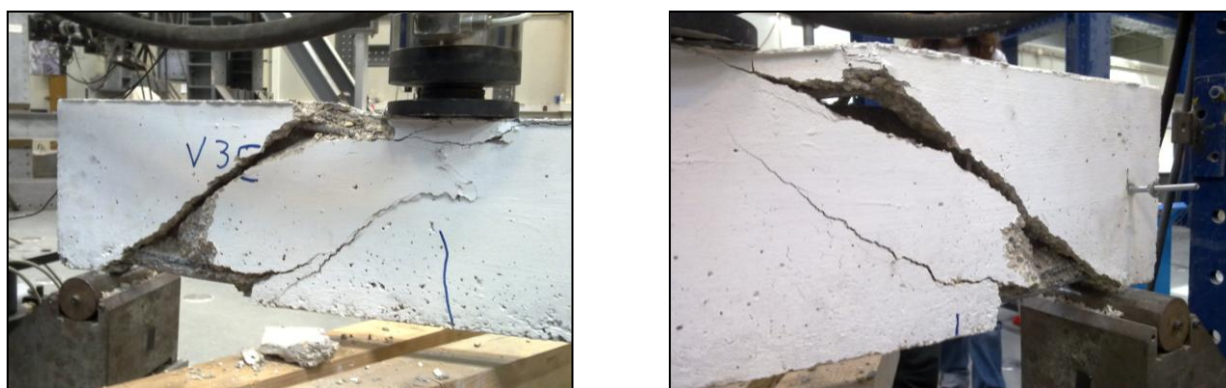
Figura 55. Fissuras de esforço transverso nas faces laterais da viga V3

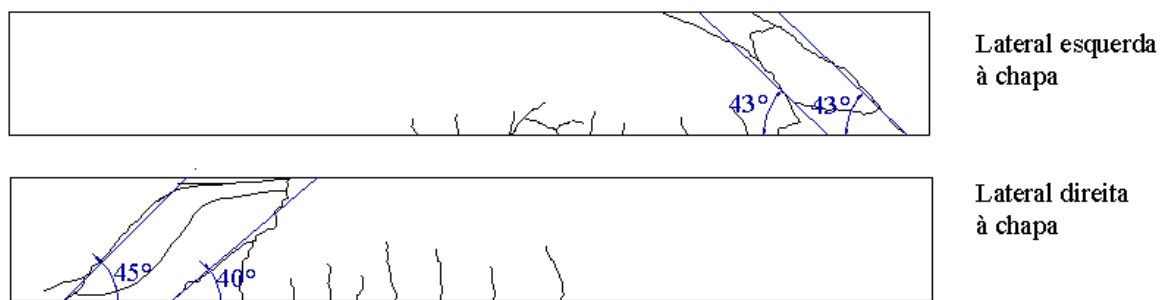
Figura 61. Fissuração na viga V4 e inclinações das fendas

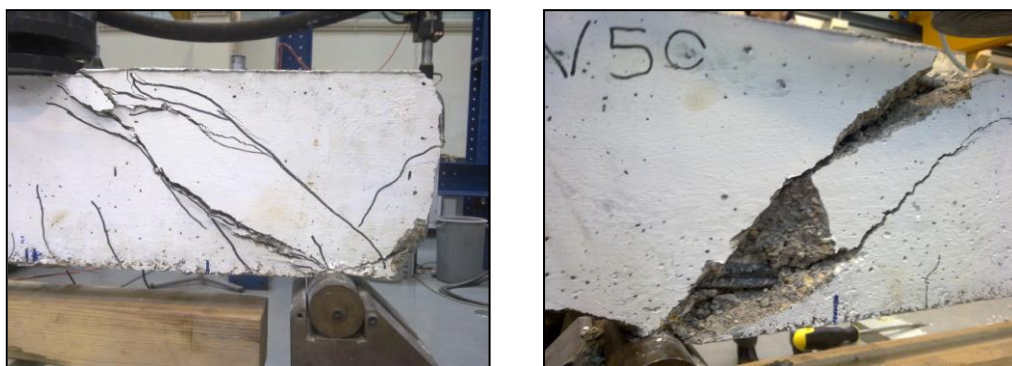
Figura 64. Fissuras de esforço transversal nas faces laterais da viga V5

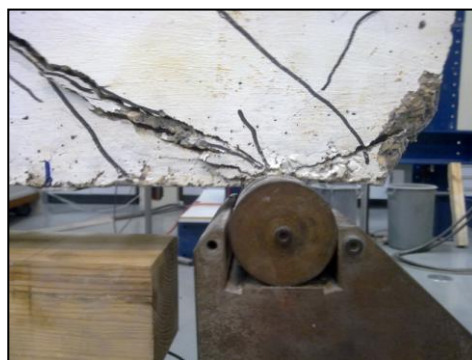
Figura 65. Fendilhação junto ao apoio
